Memoria descriptiva

La obra se encuentra emplazada en la ciudad de Neuquén, capital, dentro de la urbanización comprendida en la chacra 104 manzana B1 Nomenclatura catastral 09-20-69-0866-0000- E-2756-808/97, sobre las calle San Martín, 12 de Septiembre, Andrade y Artigas. Plazo de la obra: 540 días corridos, fecha de inicio: 02/12/02.

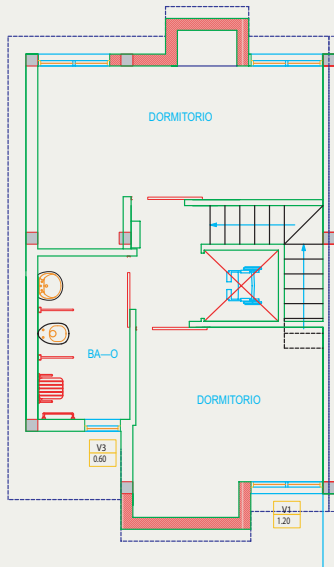
PLANTA ALTA

Las viviendas se ejecutaron en dos plantas; en la planta baja se plantean la cocina y el estar-comedor, y en planta alta se ubican los tres dormitorios y el baño, constituyendo una unidad habitacional de una superficie total aproximada de 73.00 m² entre comunes y propios. Las dimensiones del terreno son 5.00 m x 17.80 m.
