MÁS CASAS PARA CADA ZONA BIOCLIMÁTICA

El Instituto de la Vivienda desarrolla el Plan Plurianual con distintos tipos de vivienda según la zona.

PROGRAMA PLURIANUAL DE VIVIENDAS

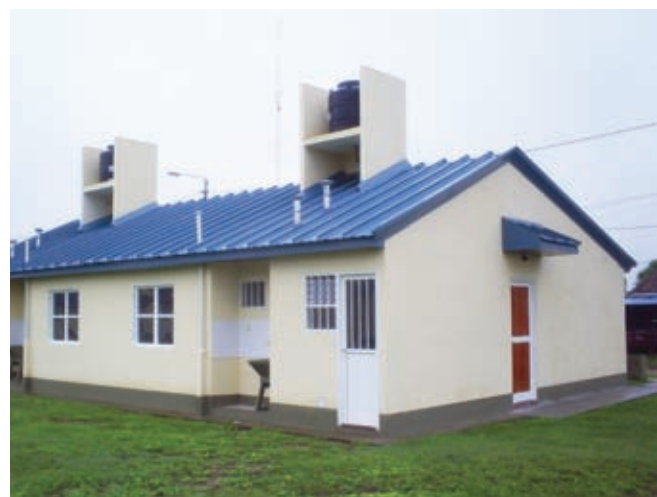
▲ PPCV - Zona cálida - Tartagal

En Tartagal se utilizó un sistema constructivo no tradicional liviano del tipo *steel framing* que no requiere equipo ni maquinaria pesada.

La estructura es de perfiles de acero galvanizado montados sobre una platea de hormigón armado.

Los paneles interiores y exteriores tienen aislaciones acústicas y térmicas, barrera de viento, paneles de yeso y placas cementicias, según el caso.

El techo de cabreadas de acero galvanizado se completa con aislaciones, chapa prepintada y, por debajo, cielorraso horizontal de placas de yeso.

Tipología 2b - 2 dormitorios
Superficie cubierta: 55.40 m²
Zona bioclimática II: cálida
Zona sísmica 2: peligrosidad moderada

La vivienda se resuelve de manera simple, minimizando la circulación y proponiendo un crecimiento lo más claro y económico posible.

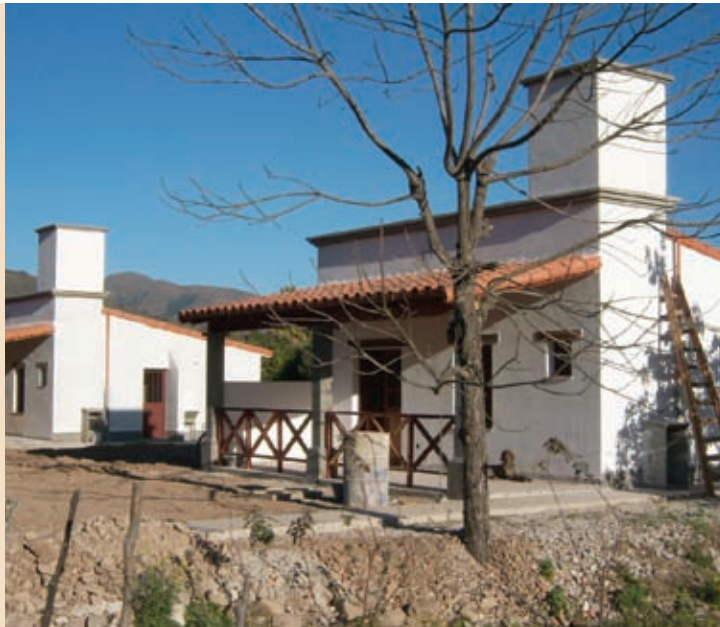
PPCV - Zona templado-cálida - Valle de Lerma ▲

El prototipo incorpora una galería "a la calle" a la manera de las viviendas típicas de estos pueblos.

Sistema constructivo tradicional con estructura aporticada y mampostería de ladrillos cerámicos huecos.

Techo con estructura de madera, entablado de machimbre, aislaciones y cubierta de tejas.

Tipología 7b - 2 dormitorios
Superficie cubierta: 54.16 m² (gal. 1/2 sup.)
Zona bioclimática III: templado-cálida
Zona sísmica 3: peligrosidad elevada

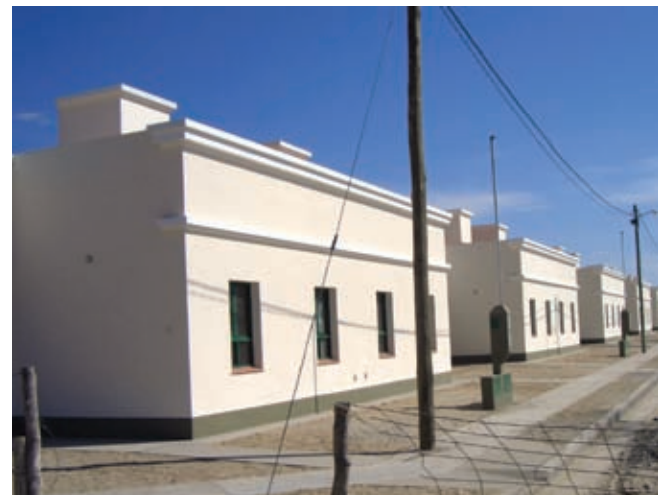
Rescata la idea de la fachada continua sobre línea municipal de las calles vallistas como característica principal. Sistema constructivo tradicional con estructura portante de ladrillos comunes o adobe estabilizado con emulsiones asfálticas.

Techo con estructura de madera y cubierta de tejas.

▲ PPCV - Zona templado-fría - Valles Calchaquíes

Tipología 3b - 2 dormitorios

Superficie cubierta: 55.37 m²

Zona bioclimática IV: templado-fría

Zona sísmica 2: peligrosidad moderada

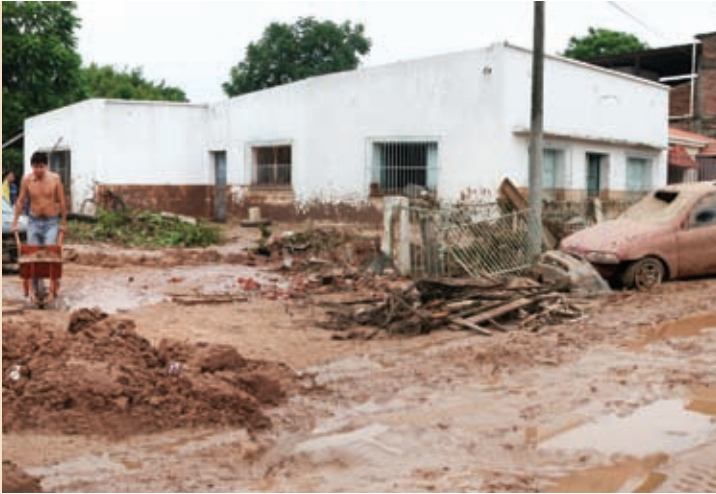
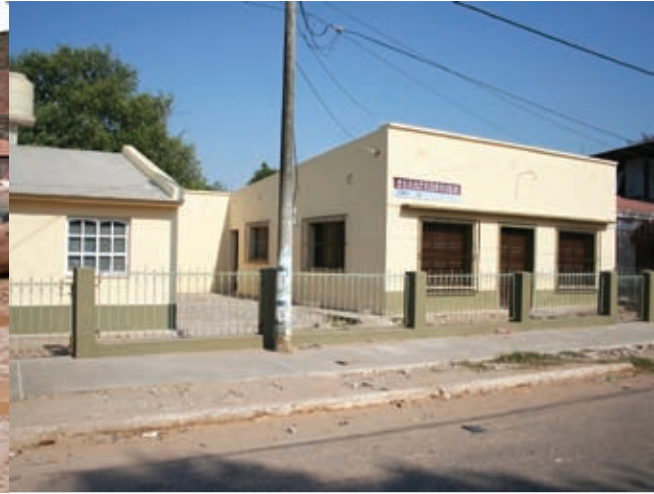
▲ Antes y después. PPCV - Zona cálida - Tartagal

Para los casos de destrucción parcial se firmó un convenio con la municipalidad a fin de ejecutar las obras de recuperación de las viviendas afectadas con el financiamiento y la auditoría del IPV.

- ▶ 64 mejoramientos de viviendas con empresas locales, incluidas algunas cooperativas

- ▶ 150 recuperaciones de viviendas

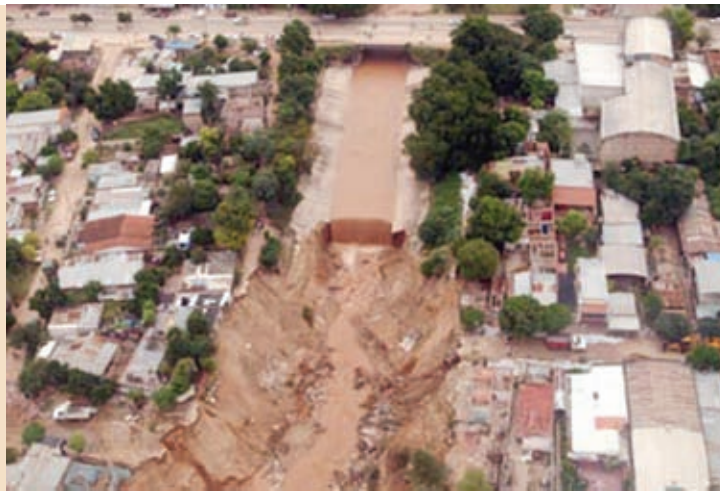
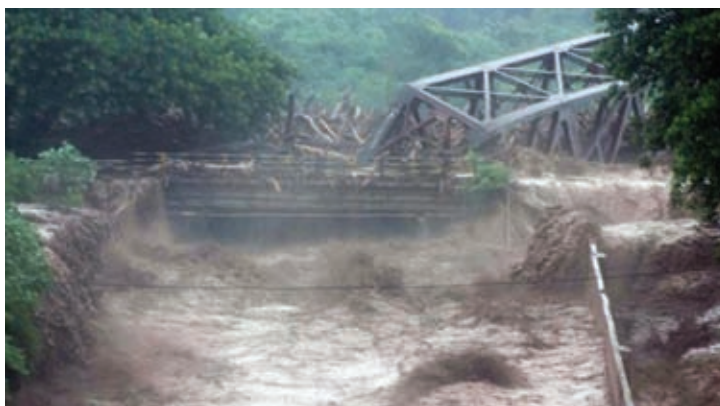
El 9 de febrero de 2009, como hace tres años, Tartagal volvió a ser escenario de un desastre generado por la naturaleza. Esta vez, un alud de lodo provocado por lluvias torrenciales arrasó con viviendas, árboles y vehículos en los barrios de la zona sur de la ciudad. Algunas áreas quedaron cubiertas por más de un metro de barro. Los sitios más afectados fueron aquellos ubicados a la vera del río.

▲ Vista puente alud en Tartagal

▲ Vista aérea alud en Tartagal
